EKSPERTYZA STANU TECHNICZNEGO

Obiekt:	PRZEPOMPOWNIA CIEKÓW
Adres:	UL. LUBELSKA 23 - 400 BIŁGORAJ DZIAŁKA NR EW.: 9/2 JEDNOSTKA EW.: 060201_1 BIŁGORAJ OBR B: 0001. AR_40 BIŁGORAJ
Inwestor:	PRZEDSI BIORSTWO GOSPODARKI KOMUNALNEJ Sp. z o. o UL. ú KOWA 13 23 - 400 BIŁGORAJ
Branża:	• KONSTRUKCYJNA

Do ekspertyzy stanu technicznego
budynku przepompowni cieków

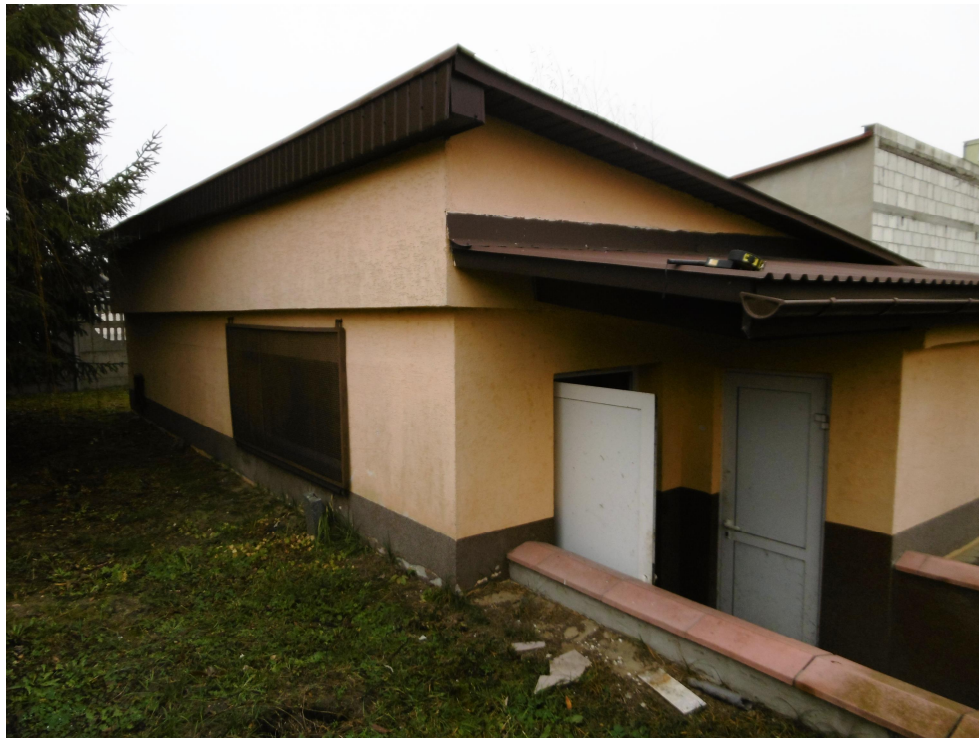
Fot.1 Elewacja zachodnia

Budynek parterowy, niepodpiwniczony o konstrukcji murowanej z stropem belkowym z dachem jednospadowym o konstrukcji drewnianej krokwiowej, pokrytym blach trapezow .

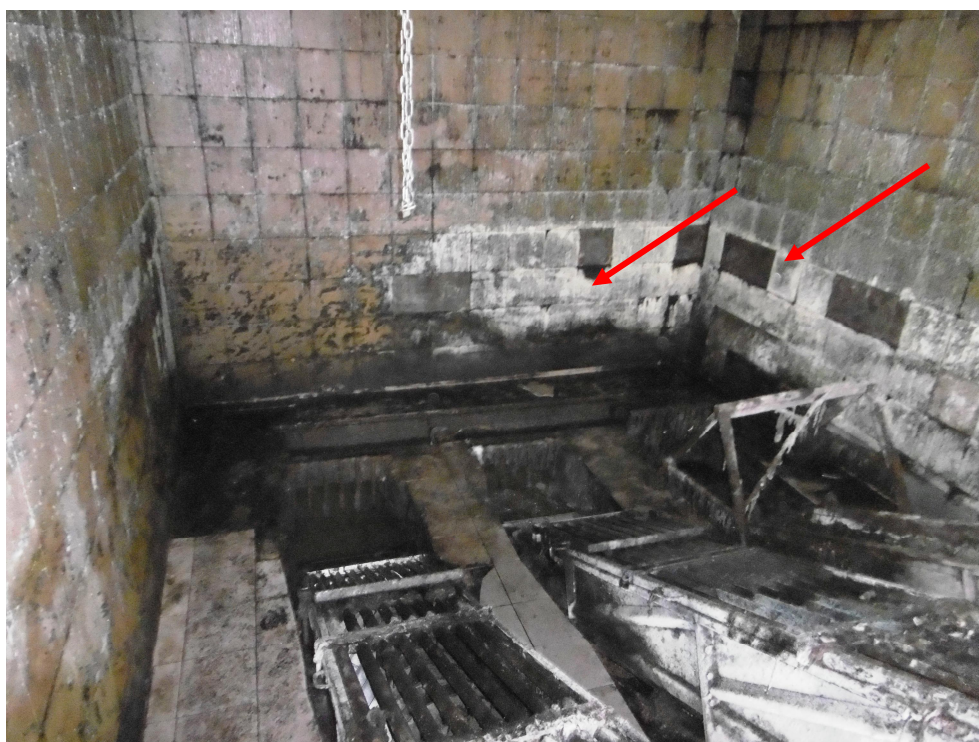
ściany przyziemia murowane, obłożone gładką ceramiką na wysokość 2,00 m, od zewnętrznej strony ocieplone styropianem grubości 5 cm i otynkowane tynkiem mineralnym typu KORNIX. Na ścianach od wewnętrznej strony widoczne przebarwienia, wykwity biologiczne i zacieki - stan techniczny dostateczny.

Fot.2 Widoczne przebarwienia, wykwity biologiczne na okładzinach ścian wewnętrznych

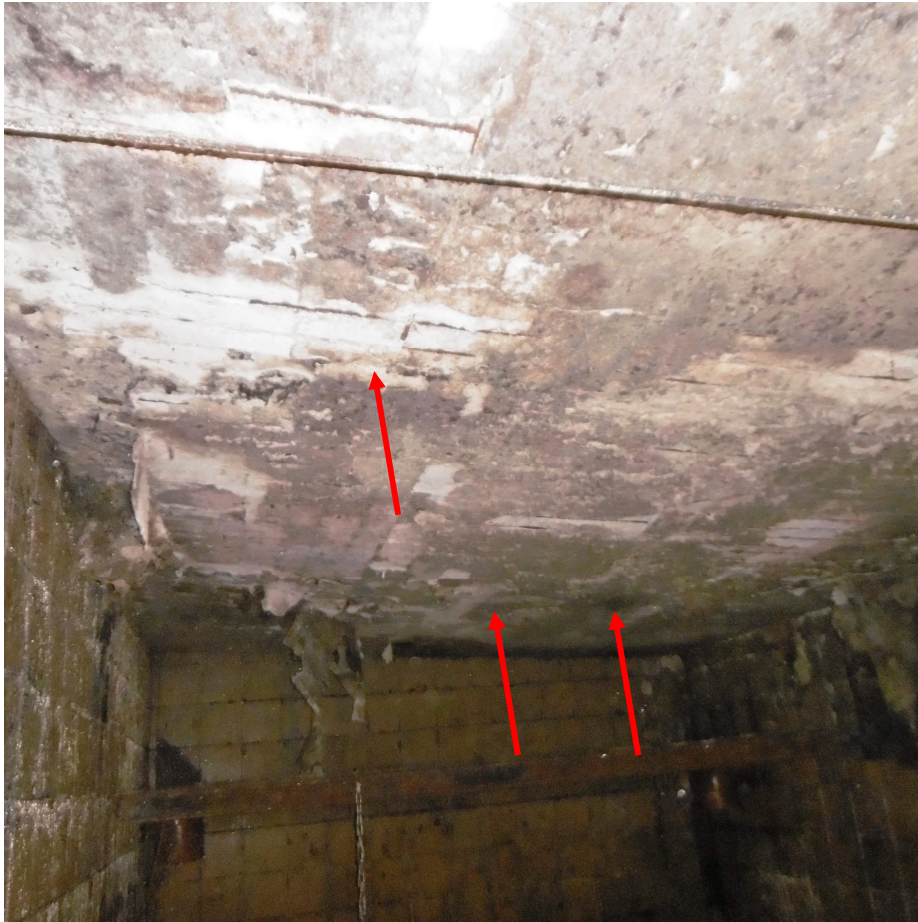
Widoczna korozja pęty elbetowej obawiająca się licznymi brakami tynku, odsłonięciami prętów zbrojeniowych, odspojeniami otuliny betonowej zbrojenia, czy licznymi miejscami korozji stali zbrojeniowej.

Widoczne kilku centymetrowe ugięcia pęty stropowej, wskazujące na przekroczenie dopuszczalnej strzałki ugięcia.

Stan techniczny stropu zły.

Fot.3 Widoczne ugięcia pęty stropodachu i miejsca korozji

- zamontować dodatkowe podparcie stropu w postaci belki stalowej HEA300, belki ułożonej w wcześniej przygotowanych, wykutych gniazdach w cianach pionowych, kierunek oparcia belki prostopadle do kierunku ugięcia płyt stropowej, poduszki betonowe wykonane z betonu C20/25 o grubości 20cm.

Po ułożeniu belki w gniazdach, ułożyć zaprawę cementową na górnej powierzchni kształownika, belki podnieść, podstemplować i docisnąć celem uzyskania szczelnego połączenia belki ze stropem. Na samym końcu wypełnić gniazda w cianach zewnętrznych betonem C20/25. Belki stalowe zabezpieczyć rodkami antykorozyjnymi.

- przed montażem belki wykonać remont płyt stropowej, odsłonięte przety zbrojenia oczyścić, wszystkie miejsca z widocznymi luźnymi fragmentami tynku czy betonu wokół zbrojenia usunąć. Przety zbrojeniowe zabezpieczyć rodkiem antykorozyjnym, ubytki w płycie stropowej oraz całość płyt stropowych wykończyć tynkiem cementowym.

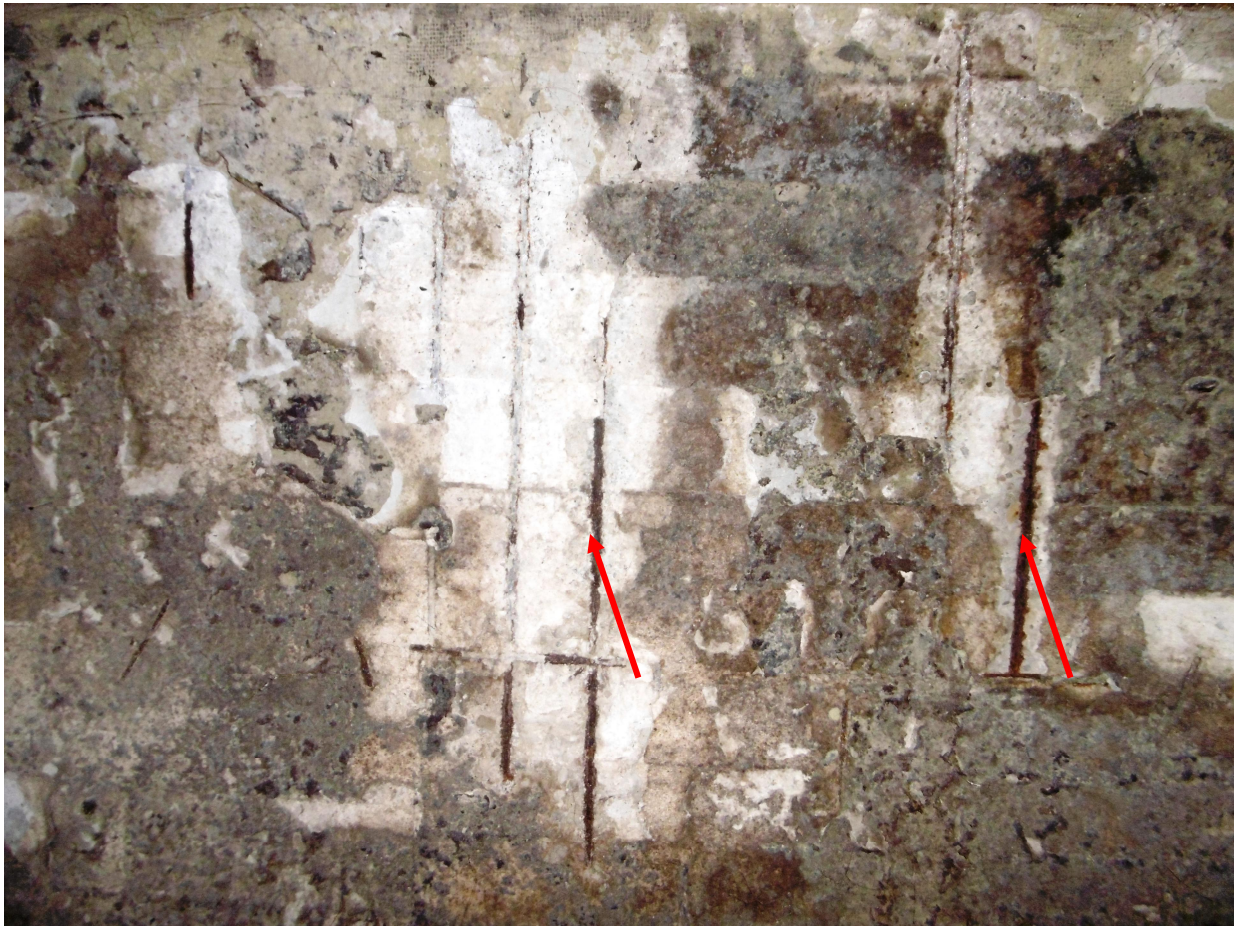
Fot.4 Widoczne odsłonięte i skorodowane pręty zbrojeniowe płyty stropowej
