## DOKUMENTACJA BADAŃ PODŁOŻA GRUNTOWEGO I OPINIA GEOTECHNICZNA

dotyczące  
rewitalizacji Placu Wolności  
w Biłgoraju

Październik 2017

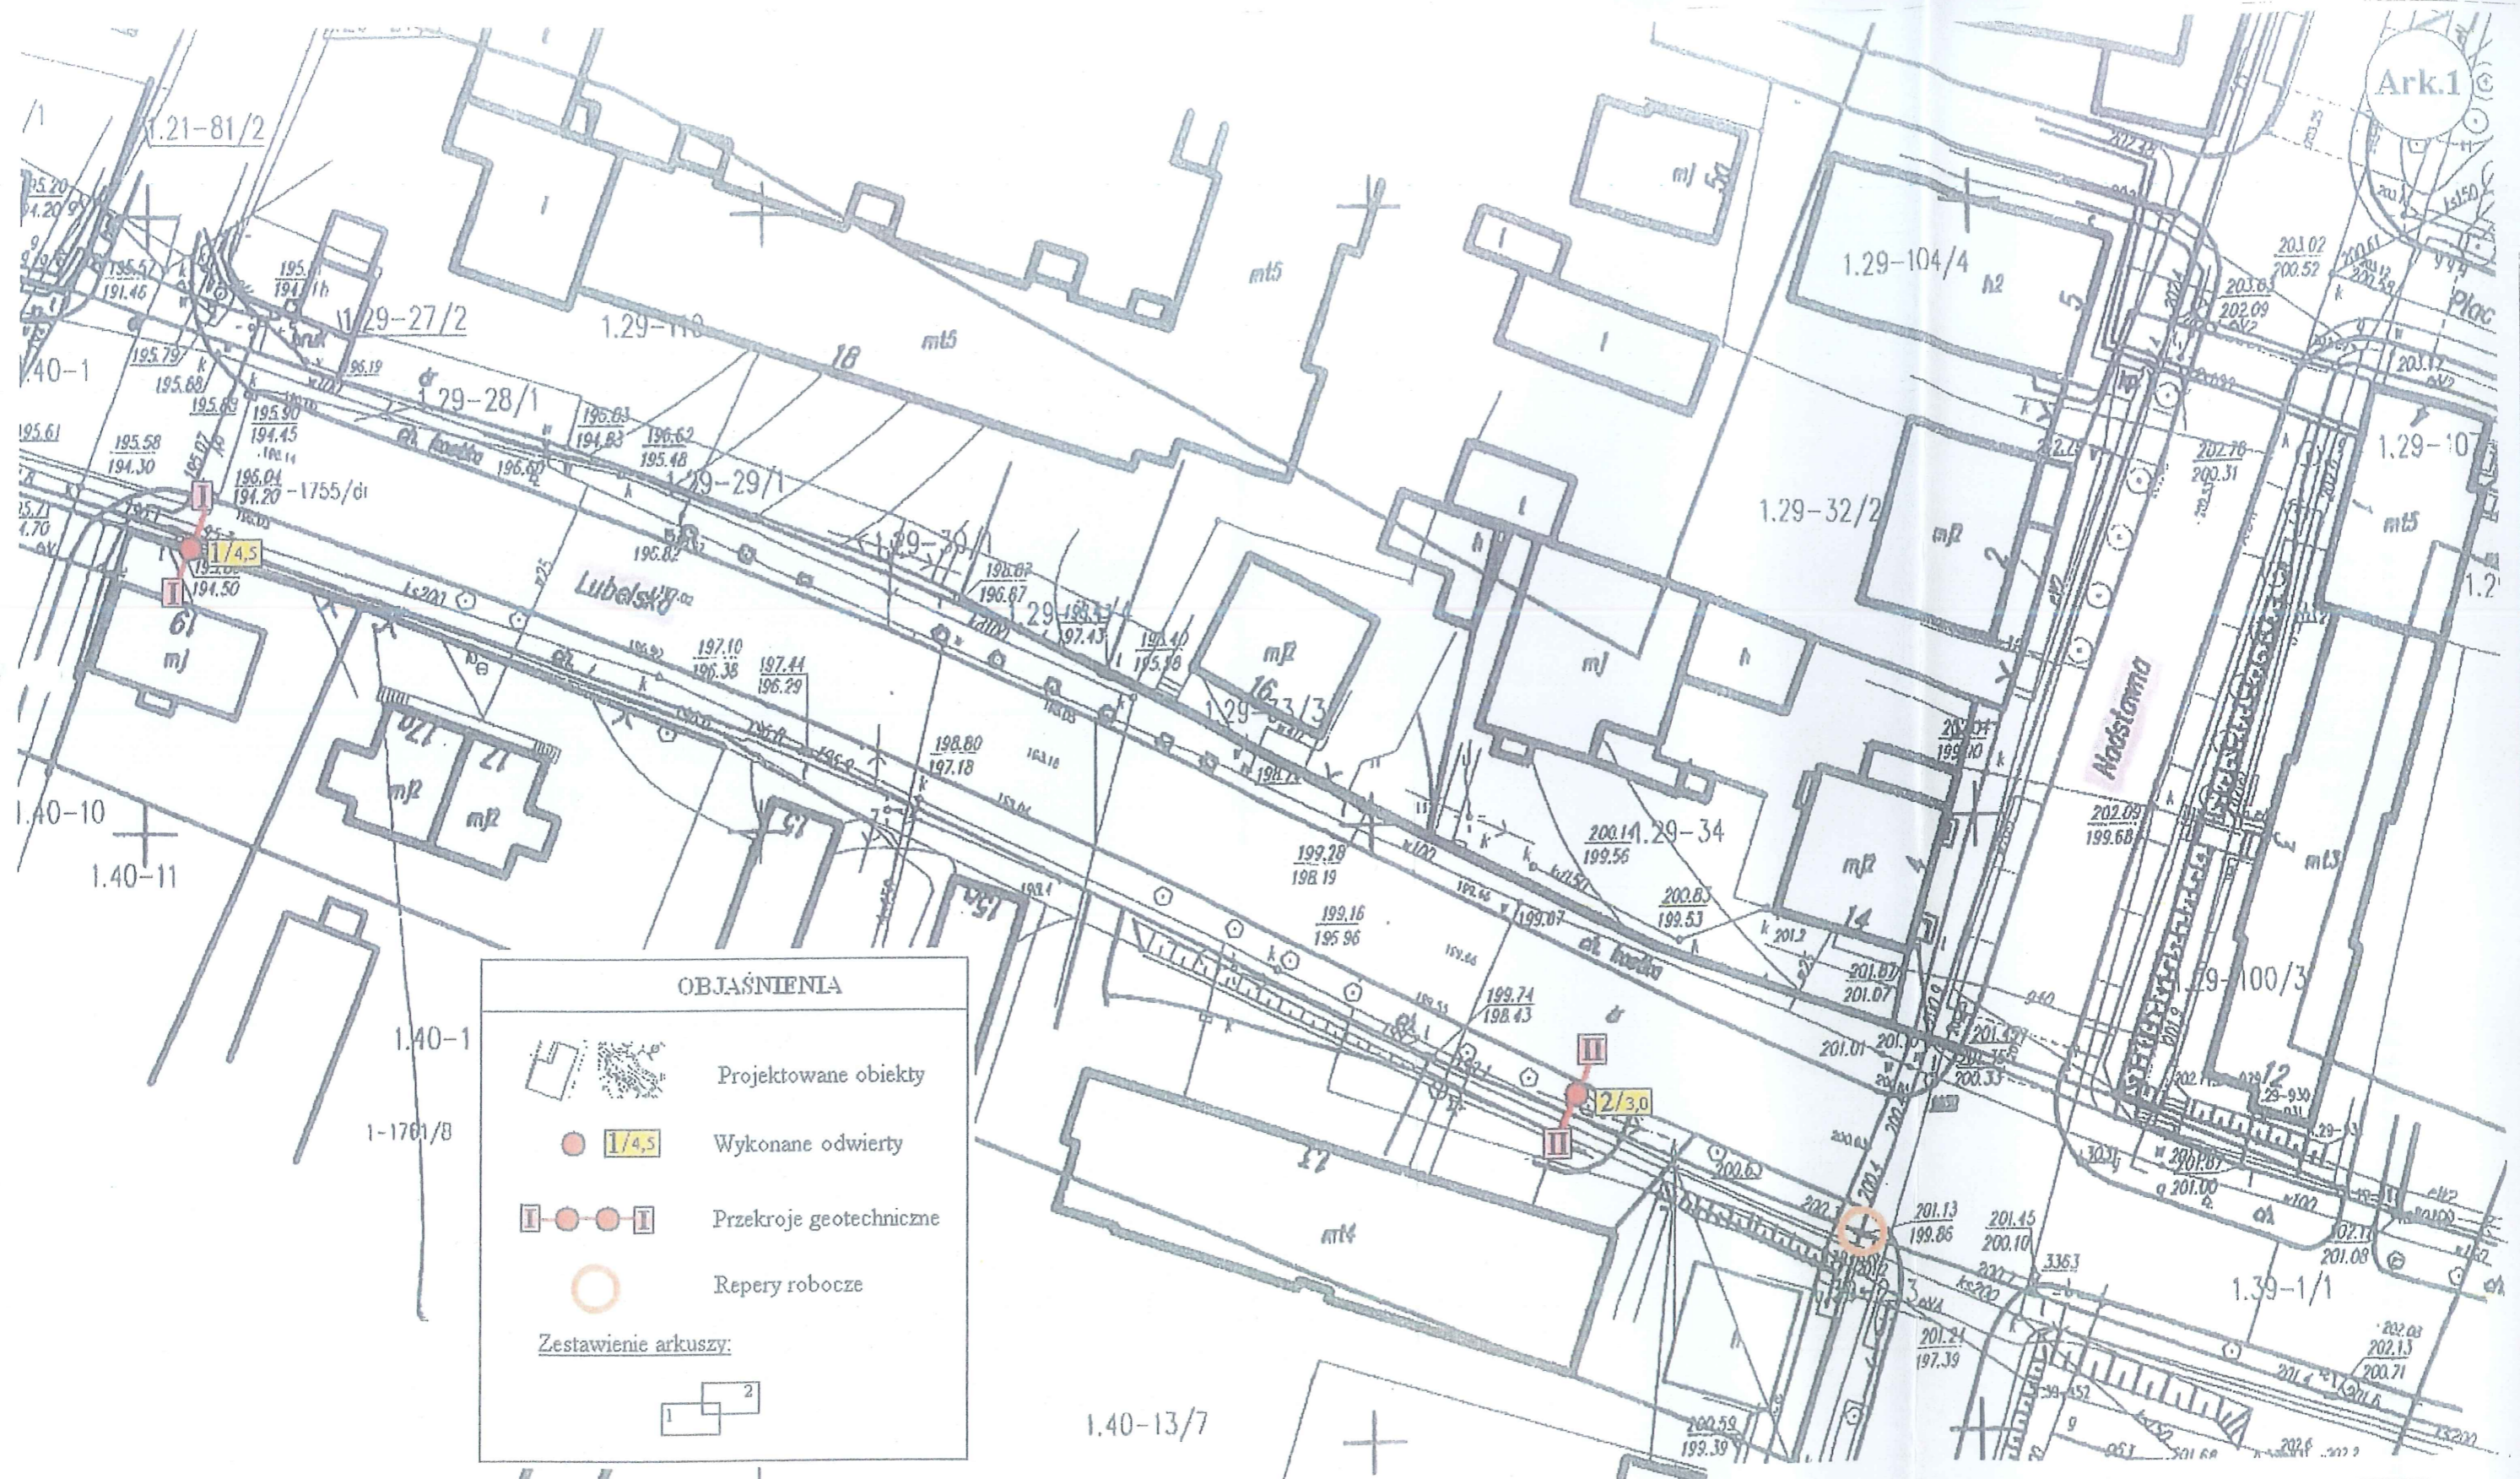
Projektowane obiekty
	Wykonane odwierty
	Przekroje geotechniczne
	Repery robocze

Miejsca badań wytyczono w terenie metodą domiarów prostokątnych w dowiązaniu do charakterystycznych punktów stałych. Wyznaczone w ten sposób wyrobiska pokazano na mapie dokumentacyjnej sporządzonych na bazie mapy sytuacyjno-wysokościowej w skali 1: 500 dostarczonej przez Zamawiającego.

Rzędne wyrobisk określono metodą niwelacji technicznej w dowiązaniu do reperów roboczych, za które przyjęto pokrywy studzienek kanalizacji sanitarnej i studzienki telefonicznej. Lokalizację reperów pokazano na mapach dokumentacyjnych.
